# Vejteknisk gennemgang Grundejerforeningen Østermarken

Dato: 17. oktober 2024

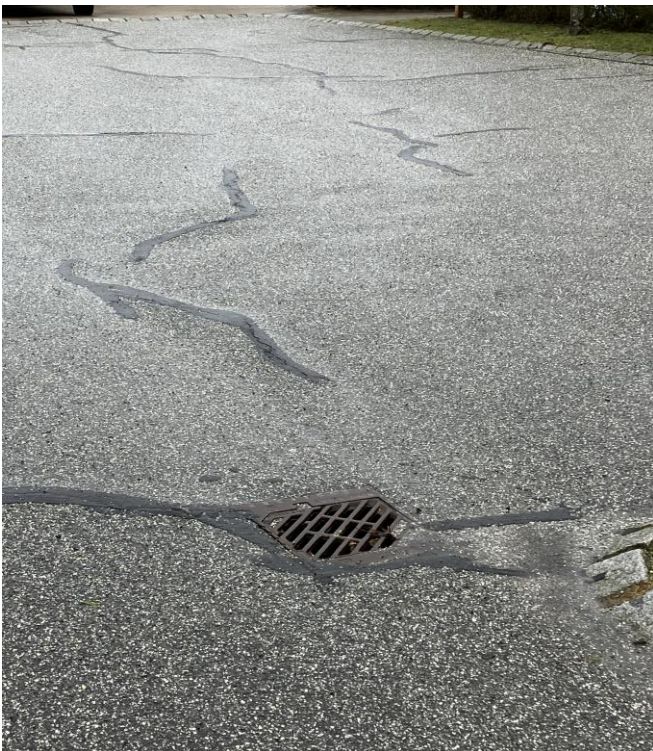
På Blomstervænget, Østervænget og stierne er der ikke konstateret nogen skader. Det generelle skadesbillede på Østermarken og Østerløkken er, at der er mindre revner. Når der er en revne i oversiden af belægningen, så går den hele vejen ned igennem asfaltbelægningen. Når det regner på vejene, vil vandet via revnerne søge ned i de ubundne bærelag og dermed svække hele belægningen. På alle vejen er mange af revnerne blevet forseglet. Der er et specielt på Østerløkken der er lavet meget revneforsegling. På stamvejen Østermarksvej er midtersamlingen revnet og den vil kræve en større reparation. Selv om revnerne er blevet udbedret vil de desværre som regel komme igen i et nyt lag asfalt. Revnerne kan komme hurtigt eller der kan gå flere år.

Billede 1: Revneforsegling på sidevej på Østerløkken.

Hvad angår reparationsarbejder, så vil den primære reparationsmetode for indeværende være revneforsegling. Ved at revneforsegle de væsentligste revner, forhindrer man vandet i at trænge ned i belægningen hvor den ellers vil forringe styrken (bæreevnen) af den samlede belægning. Revneforseglingen vil kunne udføres på samtlige veje, og vil medvirke til at levetidsforlænge de enkelte strækninger med et antal år (max 5 år). Hvis man ikke lægger nyt slidlag på nu vil det anbefales at man fortsætter med at vedligeholde vejene med revneforsegling. Der er ikke på nuværende tidspunkt ikke mange nye revner som ikke er blevet forseglet så der er ikke taget nogen mængde med på revneforsegling.

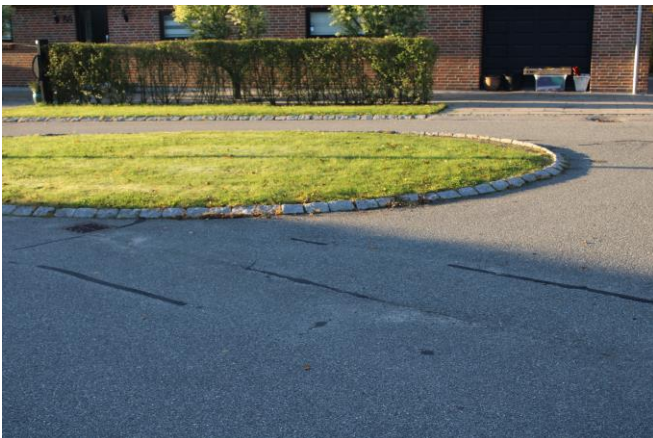
*Billede 2: Revneforsegling på Blomstervænget*

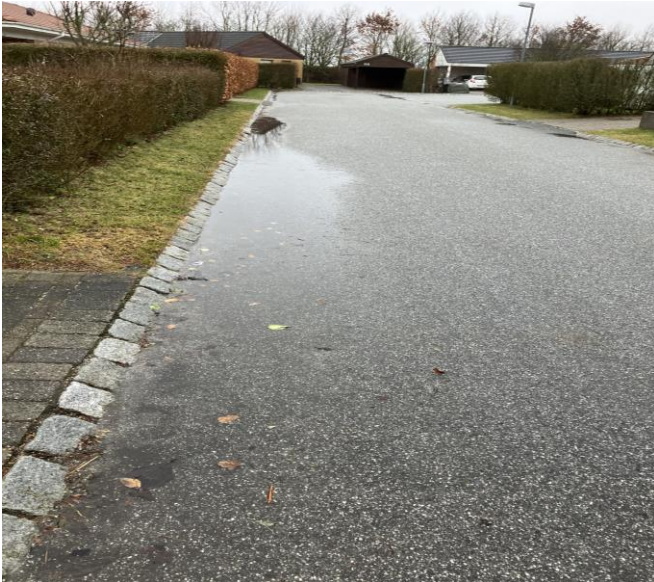
Der er nogle steder konstateret at der står vand på vejen. Det er ikke godt for vejen at vandet ikke kan løbe væk. Det er noget af det der er med til at nedbryde vejen.

*Billede 3: Vandlunke på Østermarksvej nr. 14-30*

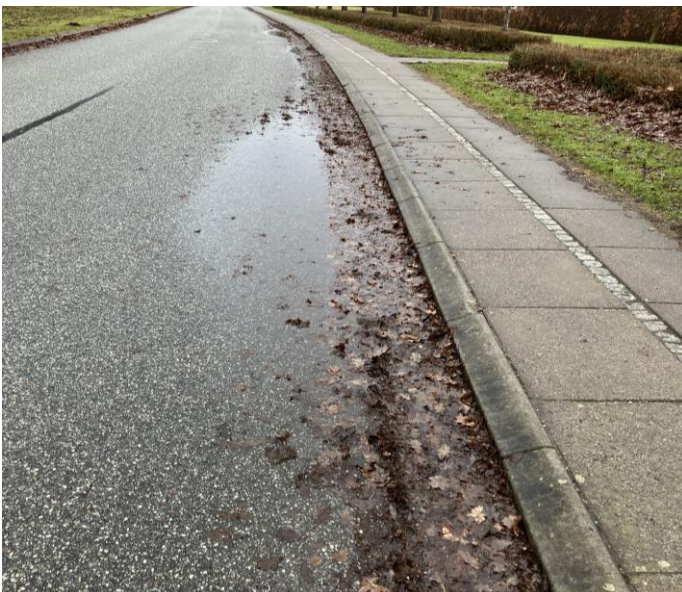
På specielt stamvejen Østermarksvej er der observeret mange blade i rendestensarealet. Ulempen ved dette er at vandet ikke kan løbe i afvandingsristene og dermed er det med til at nedbryde belægningen og de underliggende bærelag.

*Billede 4: Mange blade samlet i rendestensarealet på Østermarksvej.*

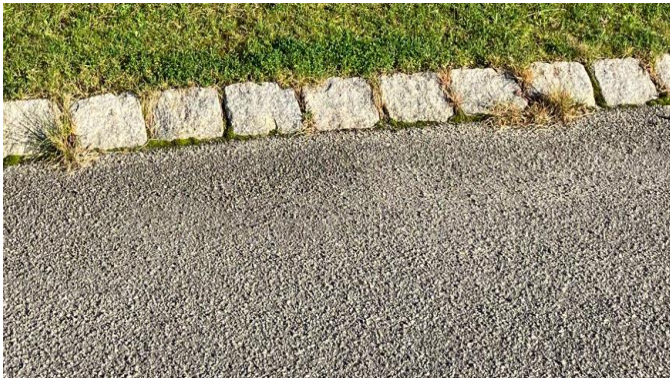
Ukrudt der vokser i rabatten og i vejen er også med til at nedbryde vejen da det ødelægger belægningen og dermed kommer der huller i vejen, så der kan komme vand ned i belægningen og ned til de underliggende lag. Det er en god ide at sørge for at holde ukrudt væk fra belægningen.

Billede 5: Ukrudt i kanten af vejen

Det anbefales at beboerne i Grundejerforeningen mindes om deres forpligtigelse i forhold til at renholde og bekæmpe ukrudt på fortovs og vejarealer.

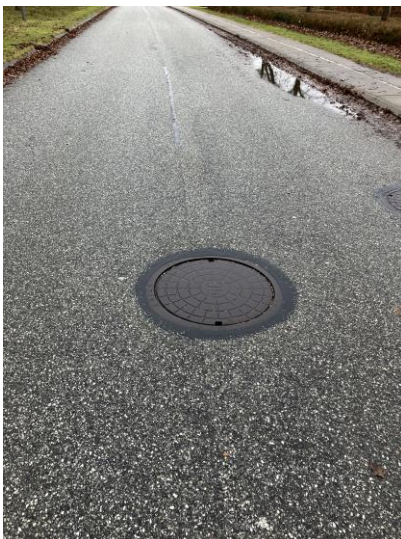
Det generelle billede omkring vejafvandingsbrønde på strækningerne er, at der ikke er observeret nogen steder der potentielt kan indikere at der er problemer med afvandingsystemet (Defekte brønde & stikledninger). Dog er der på Østermarksvej observeret nogle dæksler der ligger for lavt og det ser ud til at pakningen i dækslet er ødelagt. Det anbefales at kontakte forsyningen da det er deres ledninger og dæksler der ligger i vejen. Hvis pakningen er ødelagt vil dækslet ligge løst og "larme eller klapre" når man kører over det.

Billede 6: Dæksel på Østermarksvej der ligger for lavt.

Når der på et tidspunkt skal udlægges nyt slidlag, så anbefales det at grundejerforeningen får foretaget en tv-inspektion af samtlige brønde og stikledninger, inden asfalten skal ligges ud. Det er ikke skulde bryde ny asfalt op for at foretage reparationer der kunne have været udført tidligere.

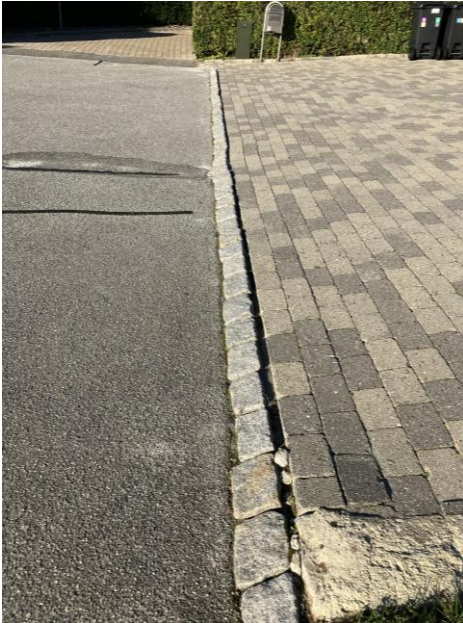
Det blev ved gennemgangen af strækningerne konstateret brosten der er brugt som afslutning af vejarealet. På efterfølgende billede kan det ses hvorledes der ligger brosten som kantsafslutning og som ramper ved indkørsler. Ved udlægning af nyt asfalt skal man være opmærksom på det nye lag kommer til at lægge op på brostenene, ca. 2,5-3 cm.

Billede 7: Brosten brugt som kantsafslutning ved indkørsler og langs rabatter.
