Vejteknisk gennemgang Grundejerforeningen Østermarken

Dato: 8. marts 2024

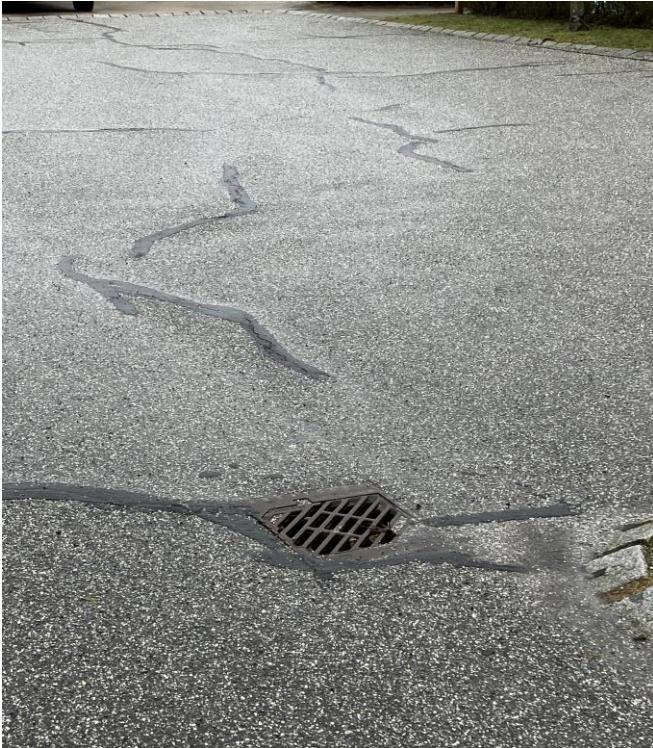
Det generelle skadesbillede på asfaltstrækningerne er, at der er mindre revner. Når der er en revne i oversiden af belægningen, så går den hele vejen ned igennem asfaltbelægningen. Når det regner på vejene, vil vandet via revnerne søge ned i de ubundne bærelag og dermed svække hele belægningen. Der er dog rigtig mange af revnerne som er blevet forseglet. Der er et specielt på Østerløkken der er lavet meget revneforsegling. På stamvejen Østermarksvej er midtersamlingen revnet og den vil kræve en større reparation. Selv om revnerne er blevet udbedret vil de desværre som regel komme igen i et nyt lag asfalt. Revnerne kan komme hurtigt eller der kan gå flere år.

Billede 1: Revneforsegling på sidevej på Østerløkken.

Hvad angår reparationsarbejder, så vil den primære reparationsmetode for indeværende være revneforsegling. Ved at revneforsegle de væsentligste revner, forhindrer man vandet i at trænge ned i belægningen hvor den ellers vil forringe styrken (bæreevnen) af den samlede belægning. Revneforseglingen vil kunne udføres på samtlige veje, og vil medvirke til at levetidsforlænge de enkelte strækninger med et antal år (max 5 år). Hvis man ikke lægger nyt slidlag på nu vil det anbefales at man fortsætter med at vedligeholde vejene med revneforsegling. Der er ikke på nuværende tidspunkt ikke mange nye revner som ikke er blevet forseglet så der er ikke taget nogen mængde med på revneforsegling.

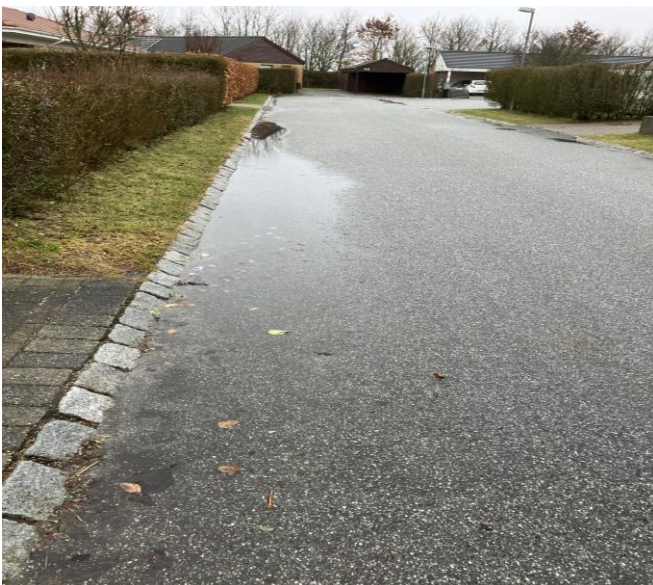
Der er nogle steder konstateret at der står vand på vejen. Det er ikke godt for vejen at vandet ikke kan løbe væk. Det er noget af det der er med til at nedbryde vejen.

Billede 2: Vandlunke på Østermarksvej nr. 14-30

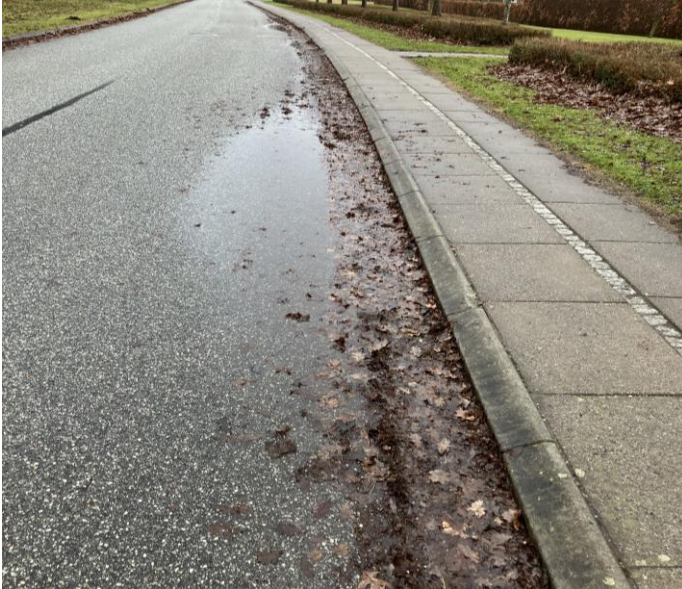
På specielt stamvejen Østermarksvej er der observeret mange blade i rendestensarealet. Ulempen ved dette er at vandet ikke kan løbe i afvandingsristene og dermed er det med til at nedbryde belægningen og de underliggende bærelag.

Billede 3: Mange blade samlet i rendestensarealet på Østermarksvej.

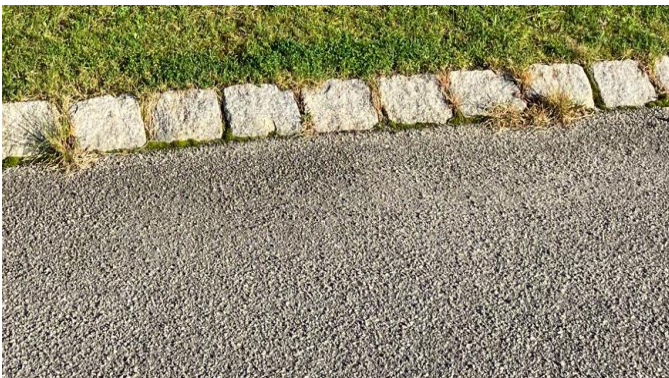
Ukrudt der vokser i rabatten og i vejen er også med til at nedbryde vejen da det ødelægger belægningen og dermed kommer der huller i vejen, så der kan komme vand ned i belægningen og ned til de underliggende lag. Det er en god ide at sørge for at holde ukrudt væk fra belægningen.

Billede 4: Ukrudt i kanten af vejen

Det anbefales at beboerne i Grundejerforeningen mindes om deres forpligtigelse i forhold til at renholde og bekæmpe ukrudt på fortovs og vejarealer.

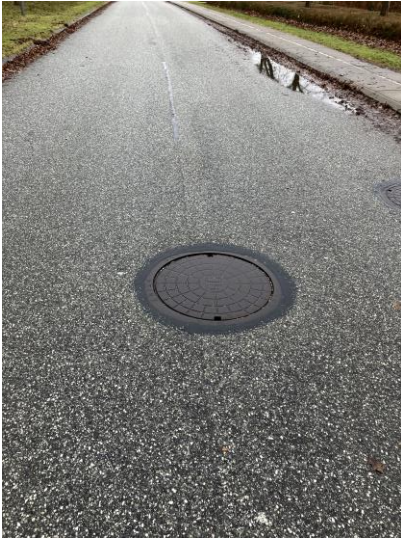
Det generelle billede omkring vejafvandingsbrøndene på strækningerne er, at der ikke er observeret nogen steder der potentielt kan indikere at der er problemer med afvandingsystemet (Defekte brønde & stikledninger). Dog er der på Østermarksvej observeret nogle dæksler der ligger for lavt og det ser ud til at pakningen i dækslet er ødelagt. Det anbefales at kontakte forsyningen da det er deres ledninger og dæksler der ligger i vejen. Hvis pakningen er ødelagt vil dækslet ligge løst og "larne eller klapre" når man kører over det.

Billede 5: Dæksel på Østermarksvej der ligger for lavt.

Når der på et tidspunkt skal udlægges nyt slidlag, så anbefales det at grundejerforeningen får foretaget en tv-inspektion af samtlige brønde og stikledninger, inden asfalten skal ligges ud. Det er ikke skulde bryde ny asfalt op for at foretage reparationer der kunne have været udført tidligere.

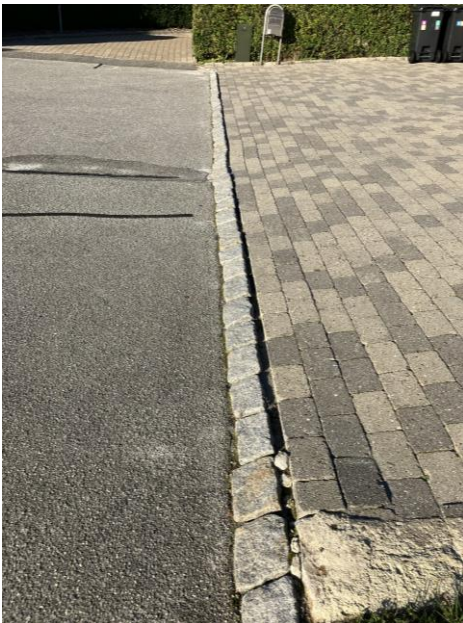
Det blev ved gennemgangen af strækningerne konstateret brosten der er brugt som afslutning af vejarealet. På efterfølgende billede kan det ses hvorledes der ligger brosten som kantsafslutning og som ramper ved indkørsler. Ved udlægning af nyt asfalt skal man være opmærksom på det nye lag kommer til at lægge op på brostenene, ca. 2,5-3 cm.

Billede 6: Brosten brugt som kantsafslutning ved indkørsler og langs rabatter.
